| Gebäudeerfassung | | | | | | | | | | | | |
| Objektname | Grundschule Veen mit Turnhalle | | | | Anrede | Herr | <input checked="" type="checkbox"/> | Frau | <input type="checkbox"/> | | | |
| Straße/Nr. | Kirchstraße | | | | öffentl. Hand | Name | Vorname | | | | | |
| PLZ/Ort | 46519 Alpen | | | | vertreten durch | Buchmann | Stefan | | | | | |

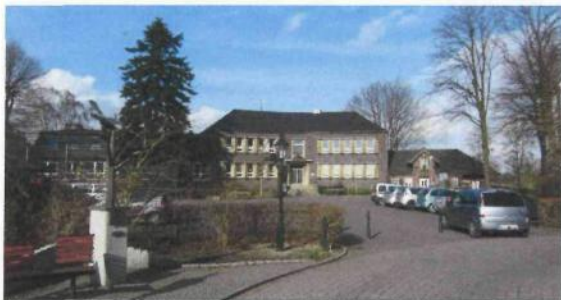
Süd-Ansicht mit Haupteingang (eingetragen als Baudenkmal)

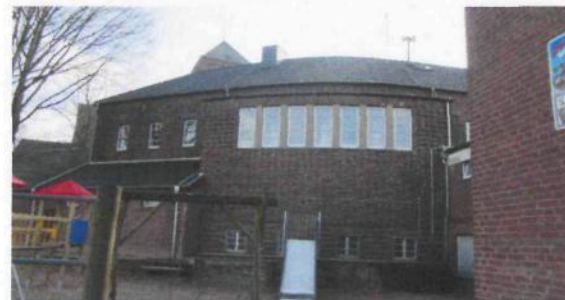
| Gebäudeerfassung | | | | | | | | | | | | |
|---|---|---|--|--|---|---|---|---|---|---|--|---|
| Außenwand<br>Altbau | ca. 40 cm | Verblender, KS,<br>Putzmörtel | Putz, KS-<br>Mauerwerk,<br>Luftschicht,<br>Verblender | Baudenkmal | | | | | | | | |

Nord-Ansicht des denkmalgeschützten Altbaus

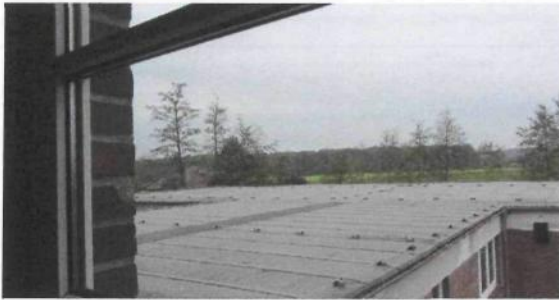
| Gebäudeerfassung | | | | | | | | | | | | |
|---|---|---|--|--|---|---|---|---|---|---|--|---|
| Schrägdach<br>Flachdach<br>(Turnhalle) | | | Flachdachflächen wurden 2009 erneuert, im Schrägdachbereich wurden die obersten Geschossdecken gedämmt | zur Zeit keine Verbesserungsvorschläge | | | | | | | | |

Sanierte Flachdachfläche auf Anbau und Turnhalle

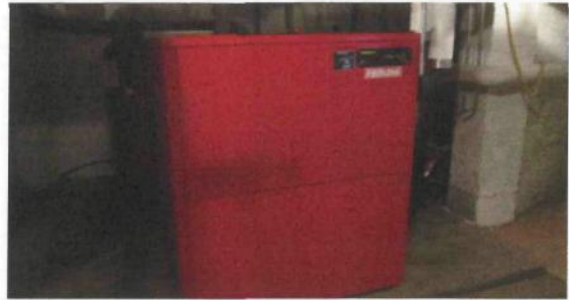
| Heizung | | | | | | | | | | | |
|--|---|---|---|---|---|---|--|---|---|---|---|
| | Warmwasserspeicher | | 0,7 | m <sup>3</sup> | Zirkulation | | | | | | |

700 l Warmwasserbereitung Baujahr 1997

| Heizung | | | | | | | | | | | |
|--|---|---|---|---|---|---|--|---|---|---|---|
| Evtl. Errichtung eines regenerativen Wärmeverbund mit angrenzender Kirche und Pfarrheim. | | | | | | | | | | | |

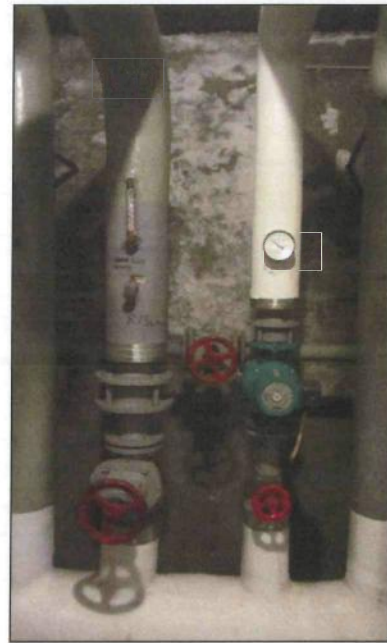
| Heizung | | | | | | | | | | | |
|--|---|---|---|---|---|---|--|---|---|---|---|
| | Niedertemperatur | | | Hackschnitzel | | | Effiz.-Pumpe | ja | | nein | |

Heizungsverteilung, Heizkreis Schule mit ungeregelter Umwälzpumpe

| Heizung | | | | | | | | | | | |
|--|---|---|---|---|---|---|--|---|---|---|---|
| Verbesserung | <p>Evtl. Errichtung eines regenerativen Wärmeverbund mit angrenzender Kirche und Pfarrheim.<br/> Durchführung eines hydraulischen Abgleichs<br/> Heizkörpernischen dämmen und die Heizkörper vorziehen.<br/> Austausch der Heizungspumpen gegen geregelte Effizienzpumpen</p> | | | | | | | | | | |

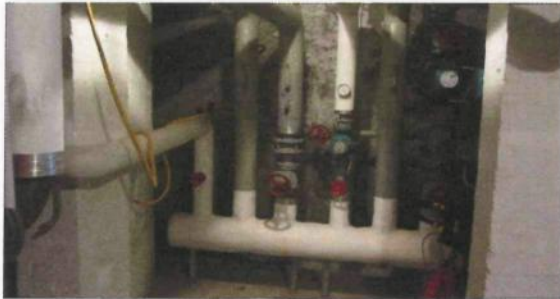
Heizkreis für Turnhalle (rechts) mit geregelter Effizienzpumpe

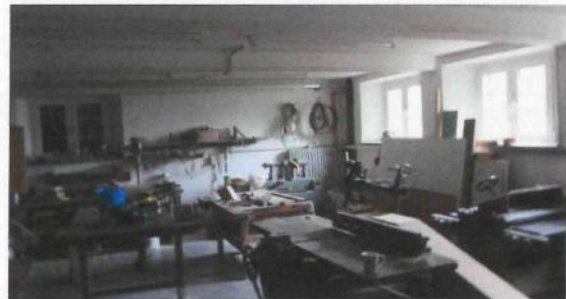
| Gebäudeerfassung | | | | | | | | | | | | |
|---|---|---|--|--|---|---|---|---|---|---|--|---|
| Kellersohle<br>gegen<br>Erdreich | ca. 50 cm | Beton, Estrich,<br>Fliesen | | Kellerwände mit Innendämmung versehen. | | | | | | | | |

Beheizter Kellerraum im Bereich des Altbaus

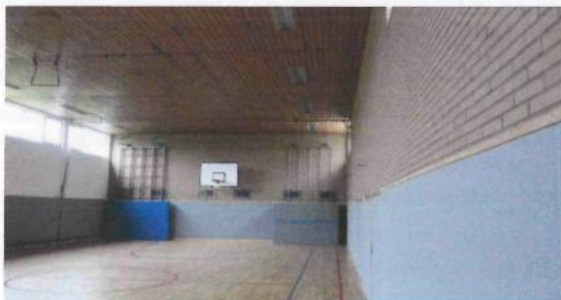
| Heizung | | | | | | | | | | | |
|--|---|---|---|---|---|---|--|---|---|---|---|
| | Leuchtstofflampe stabförmig mit KVG | | | X | Quecksilberdampf-Hochdruck mit KVG | | | | | | |

Turnhalle mit stabförmigen Leuchtstoffröhren und konventionellen Vorschaltgeräten

| Heizung | | | | | | | | | | | |
|--|---|---|---|---|---|---|--|---|---|---|---|
| Verbesserung | In Klassenräumen, der Turnhalle (inkl. Umkleieräume) und Fluren sollte eine präsenz- und tageslichtabhängige Steuerung installiert werden. Umstellung der Beleuchtung auf effiziente Technologie: z.B. LED-Beleuchtung derzeit Fördermittel möglich | | | | | | | | | | |
| Besondere innere Wärmequellen oder -senken | Außenwände des Altbaus ohne Dämmung<br>Glasbausteine zur Beleuchtung in Außenwand der Turnhalle | | | | Geplante wärmetechnische Investitionen | | Die Beleuchtungseinrichtungen sollen "Zug um Zug" klassenraumweise erneuert werden. Es werden effiziente Leuchten und Lichtmanagementsysteme installiert | | | | |

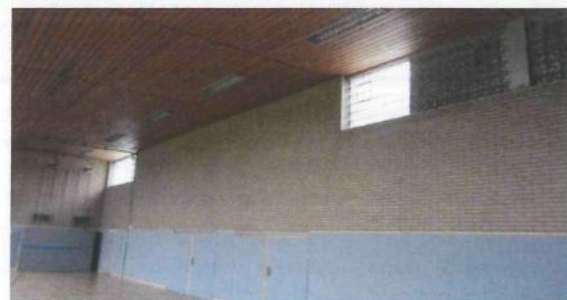
südliche Außenwand der Turnhalle teilweise mit Glasbausteinen zur Beleuchtung versehen.

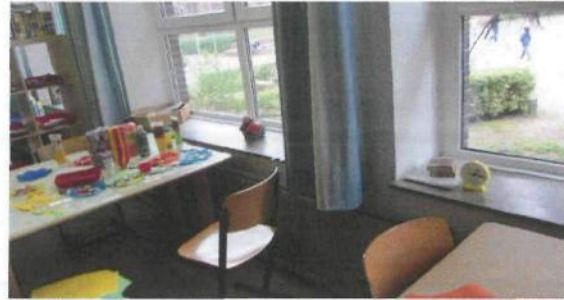
| Heizung | | | | | | | | | | | |
|--|---|---|---|---|---|---|--|---|---|---|---|
| | Wärmepumpe Gas | | | Braunkohle | | | Fußbodenheizung | Heizkörper | | X | |

Wärmeübergabe über Heizkörper
